Lebensraum Ohlau aufgewertet

Mit EU-Geldern wird der Fluss bei Bad Bramstedt renaturiert - Seltene Fische stellen sich schon ein

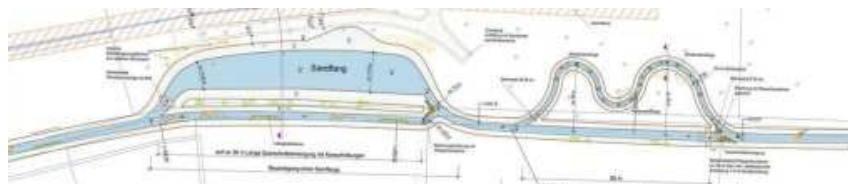
Der Plan von Ingenieurin Ria Faßbinder zeigt rechts das Umlaufgerinne, links daneben den Sandfang.

In Bad Bramstedt südlich des Birkenweges griffen Wasserbehörde und Gewässerpflegeverband Ohlau aber doch deutlicher in den Flußlauf ein. Südlich des Birkenweges ließen sie einen etwa 80 Meter langen Sandfang baggern. Vor allem bei hohem Wasserstand und schnellem Fluss strömt ein großer Teil des Wasser aus dem geraden Bett der Ohlau in den parallel verlaufenden Sandfang. Er ist deutlich breiter als die Ohlau selbst, das Wasser beruhigt sich, der mitgeführte Sand setzt sich ab. Von Zeit zu Zeit wird der Sandfang abschnittsweise ausgebaggert.

Als ein solcher Laichplatz dient der zweite Eingriff in die Ohlau, unmittelbar vor dem Sandfang. Wasserverband und Wasserbehörde ließen ein Umlaufgerinne baggern, einen schlängelnden Nebenbach zur Osterau. Obwohl erst im April dieses Jahres fertiggestellt, hat sich bereits eine üppige

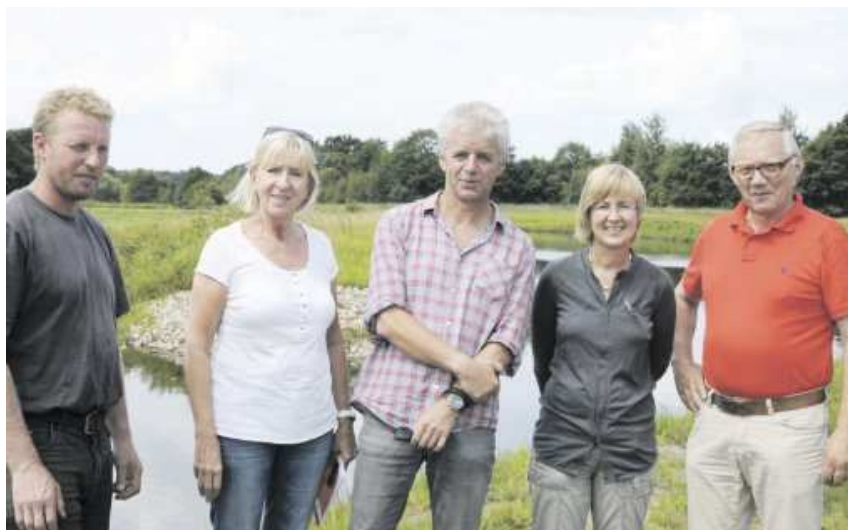
Der Sandfang (Foto links) zweigt rechts von der Ohlau ab. Bei hohem Wasserstand fließt das meiste Wasser hier hinein und beruhigt sich. Der Sand setzt sich dann ab. Bauunternehmer Manfred Petersen (Foto oben, von links), Heike Haß (Amt Kaltenkirchen-Land), Thomas Stabenow (Kreiswasserbehörde), Wasserbauingenieurin Ria Faßbinder und Wasserverbandsvorsteher Gerd Thies überzeugten sich von den ersten Erfolgen. Fotos von
